## Zobrazení jednotlivých segmentů v terénu s grafickým vyznačením počtů zaznamenaných obojživelníků

**Návrh trvalého technického řešení bezproblémové migrace obojživelníků na silnici č. II/605  
v úseku 127,090–127,940 km**

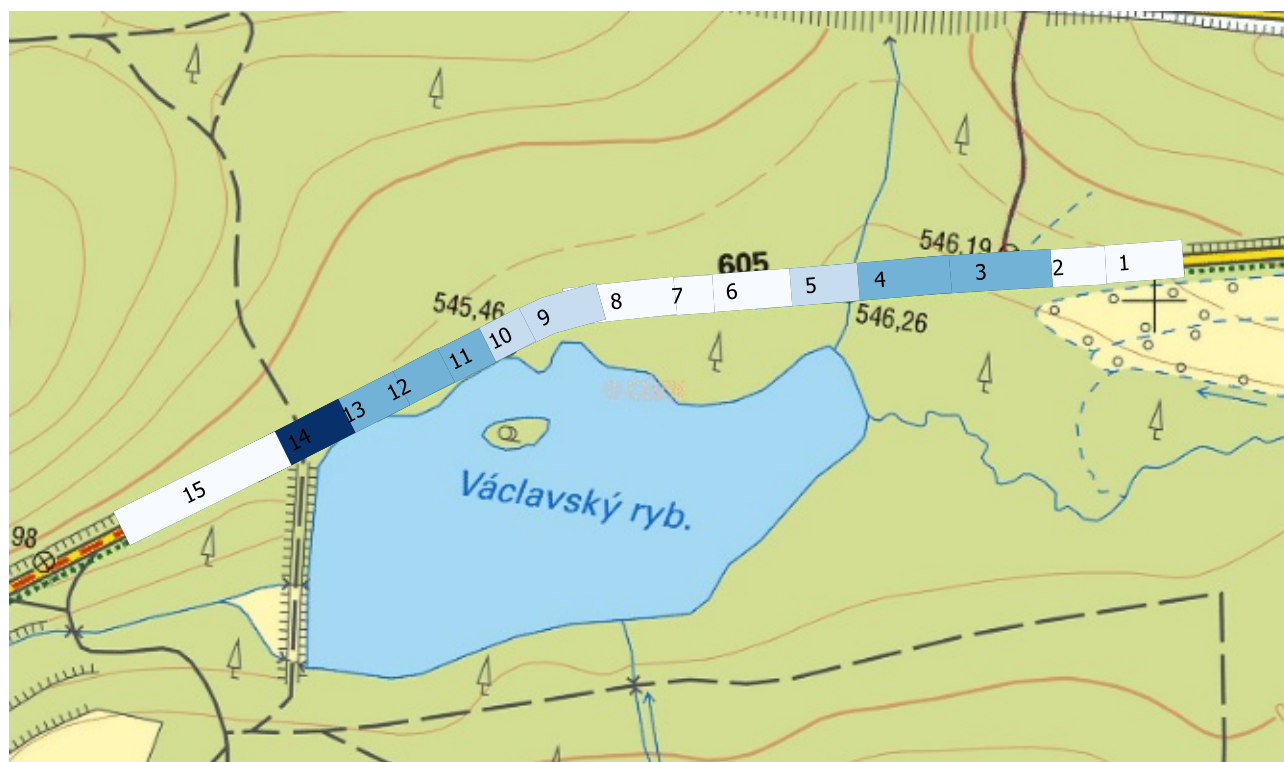
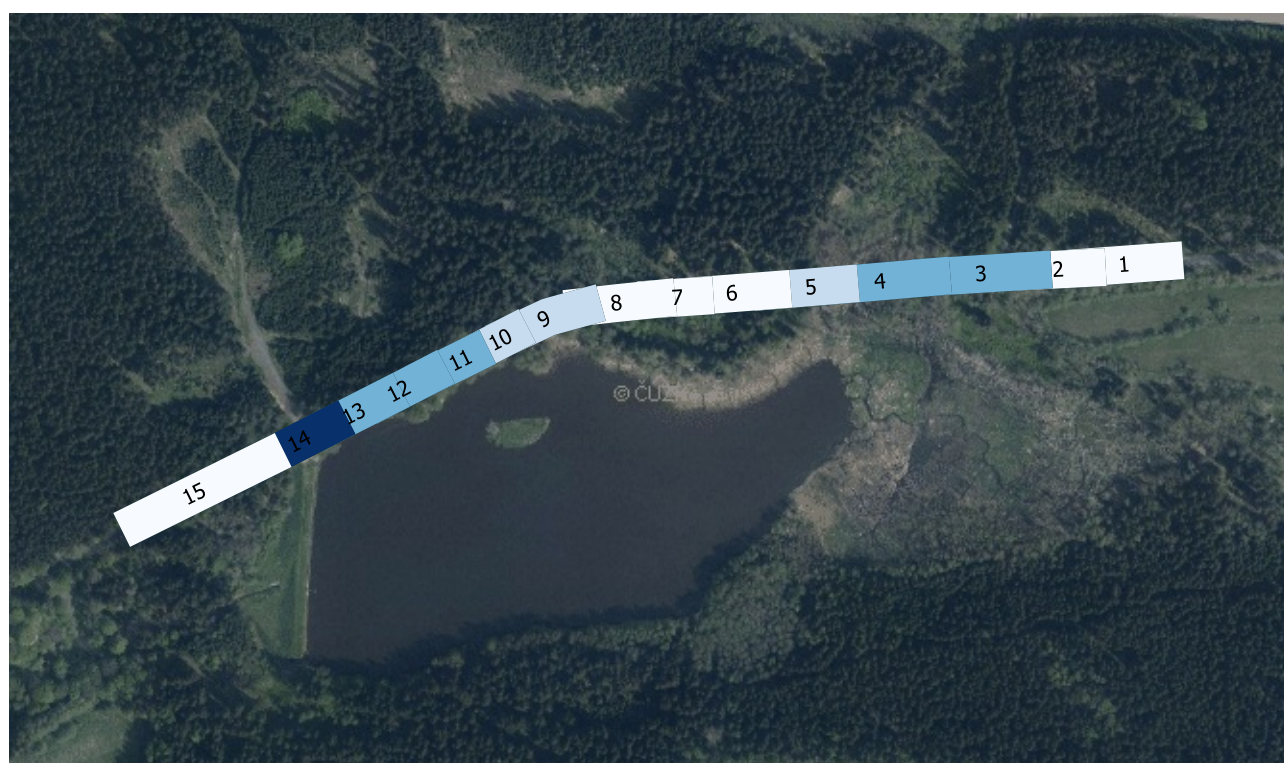
počty zaznamenaných obojživelníků

0 - 15
	15 - 30
	30 - 45
	45 - 60
	60 - 75

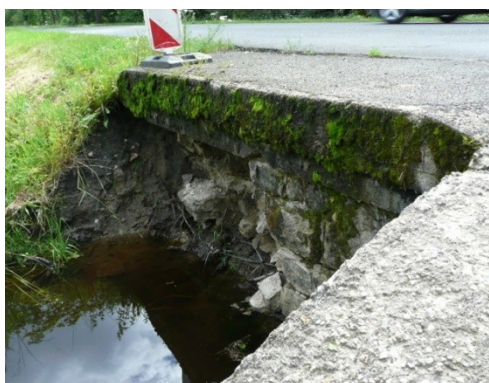
Obr. 7 Propustek č. 1 ústí na pravé straně ve směru Přimda – Rozvadov zneprůchodněný bobří hrází

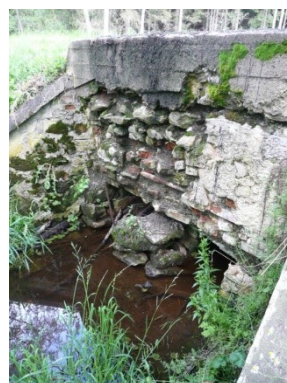
Obr. 8 Propustek č. 1 ústí na levé straně ve směru Přimda – Rozvadov

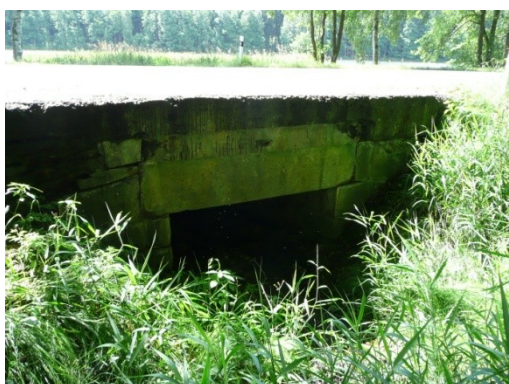
Obr. 11 Propustek č. 2 ústí na pravé straně ve směru  
Přimda – Rozvadov

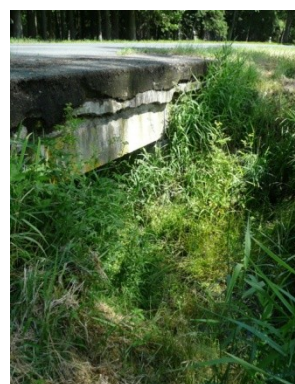
Obr. 12 Propustek č. 2 ústí na levé straně ve směru  
Přimda – Rozvadov

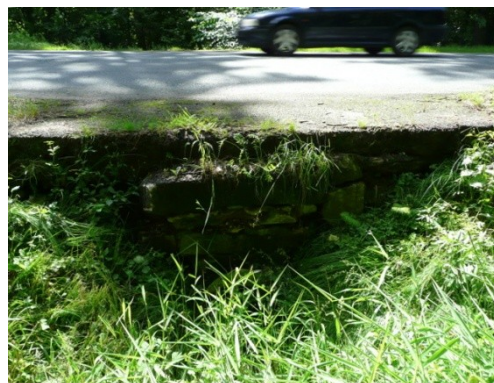
Obr. 14 Propustek č. 3 ústí na pravé straně ve směru  
Přimda – Rozvadov

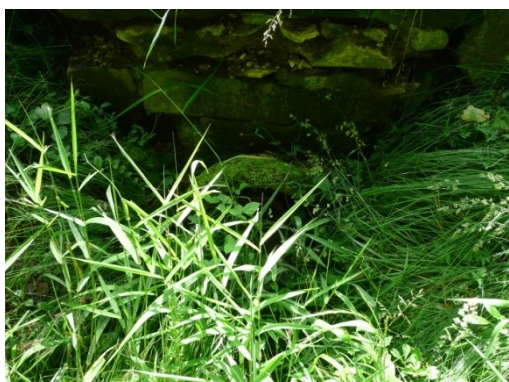
Obr. 15 Propustek č. 3 ústí na pravé straně ve směru  
Přimda – Rozvadov – detail

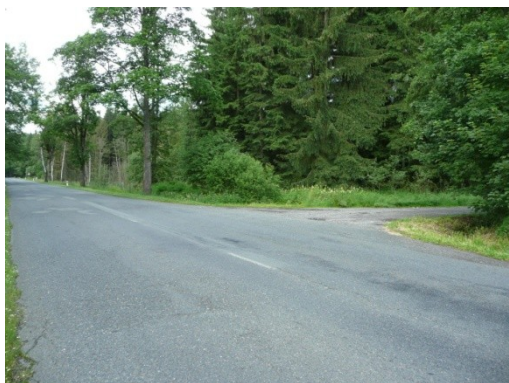
Obr. 17 Účelová lesní komunikace na 127,220 km o šířce nájezdu cca 25 m

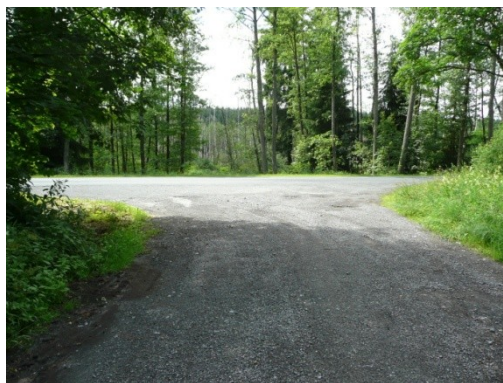
Obr. 18 Účelová lesní komunikace na 127,220 km o šířce nájezdu cca 25 m

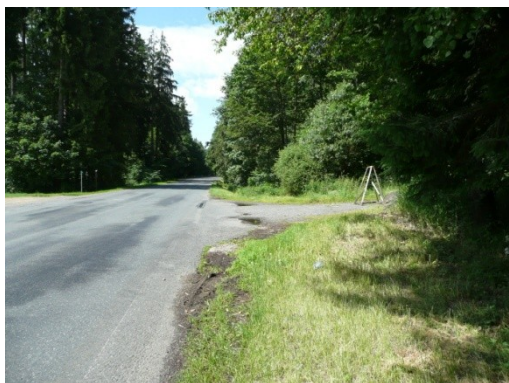
Obr. 19 Účelová lesní komunikace na 127,795 km o šířce nájezdu cca 17 m

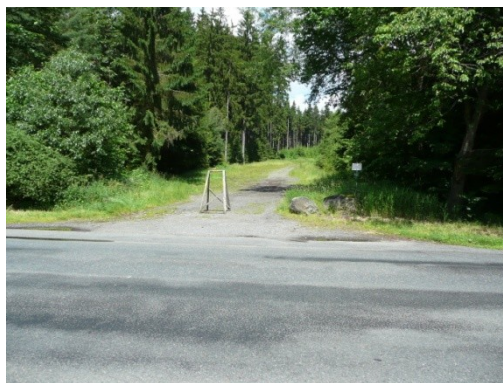
Obr. 20 Účelová lesní komunikace na 127,795 km o šířce nájezdu cca 17 m

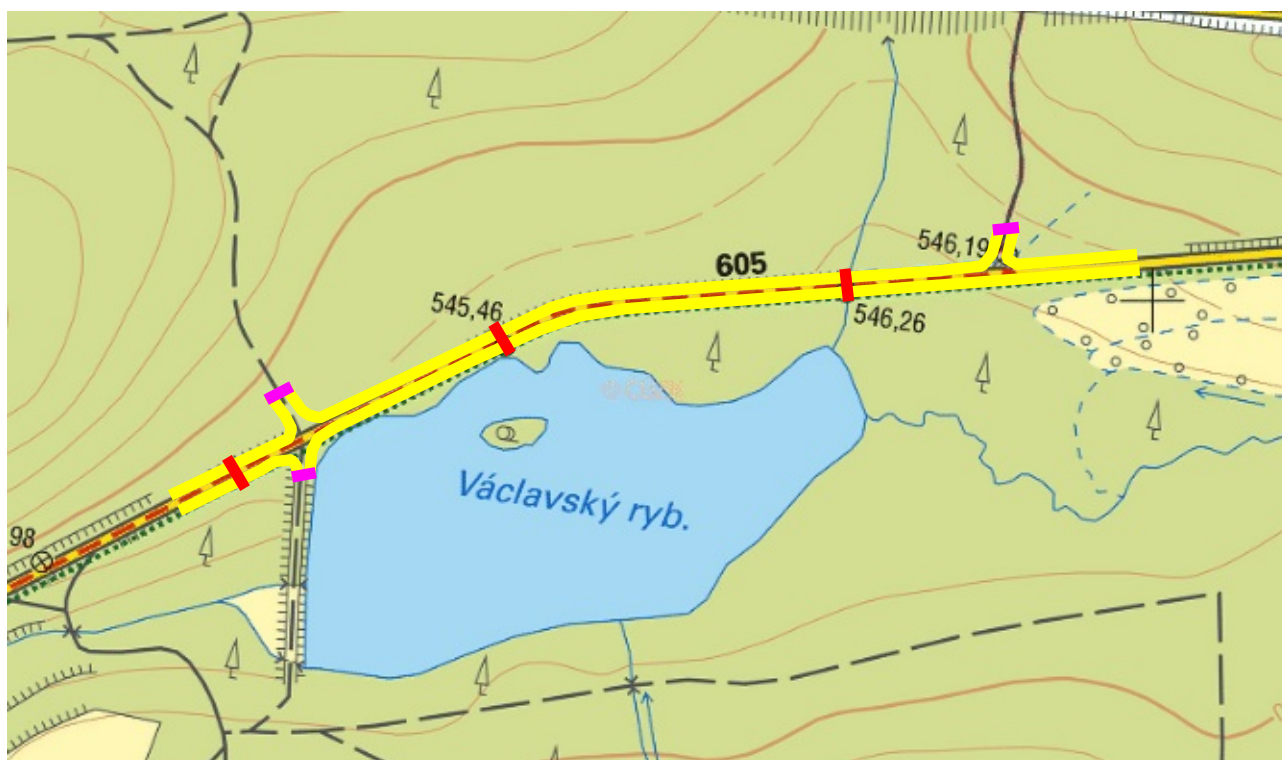
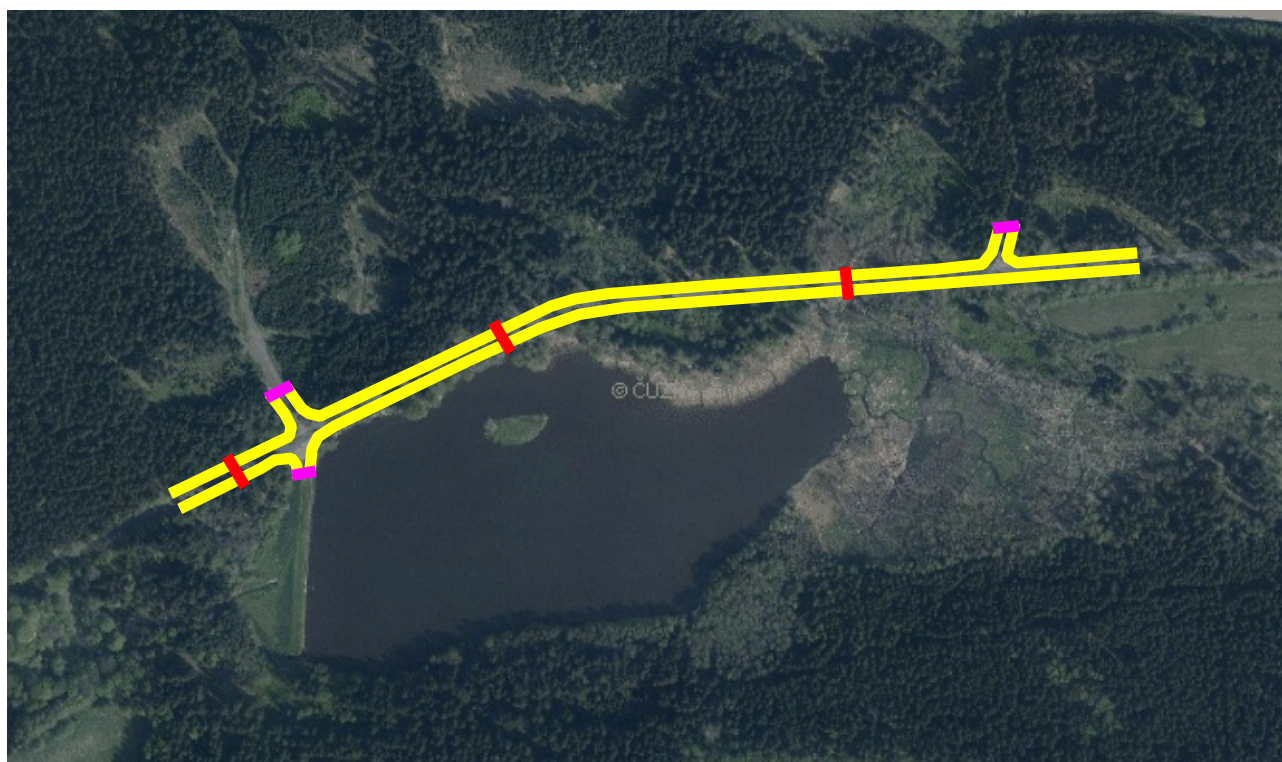
prvky navrhovaného trvalého technického řešení

- migrační bariéra
- zajištění boční komunikace
- úprava stávajícího propustku pro migraci
